Innameprotocol

Inleveren van lease-/huurtrucks.
Definities contractconforme truckstatus.

JUNGHEINRICH

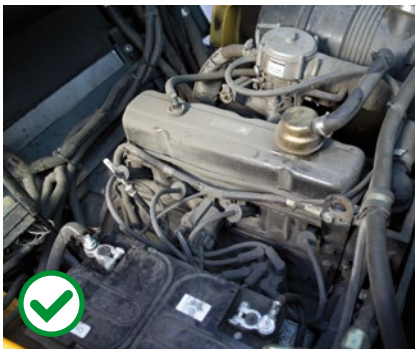
Motor

- Volledig functioneel
- Functionele startmotor- en accu
- Voldoende schone restbrandstof om de truck te laden/lossen
- Functionele tankdop
- Schoon en onderhouden luchtfilter
- Oliepeil conform gebruikshandleiding
- Functionele roetfilter zoals meegeleverd

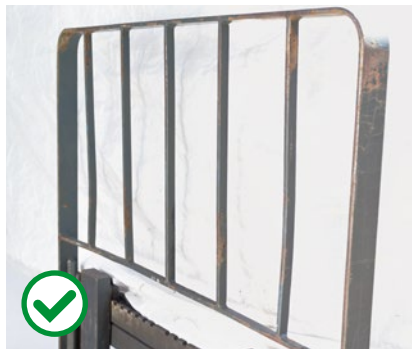
Vorkenbord

- Hydraulische aansluitingen zijn functioneel, lekken niet en hebben geen schade
- Vorkenborg zonder enige vervorming

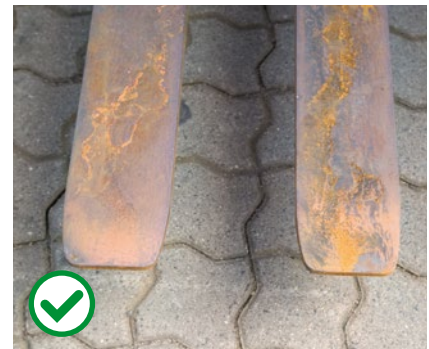
Vorken

- Vorkvergrendeling aanwezig en functioneel
- Borgschroeven aanwezig
- Slijtage binnen grenzen: max. 10% slijtage van de vorkrug (bijv. vorkdikte = 40 mm, dan is een slijtage van < 4 mm acceptabel)

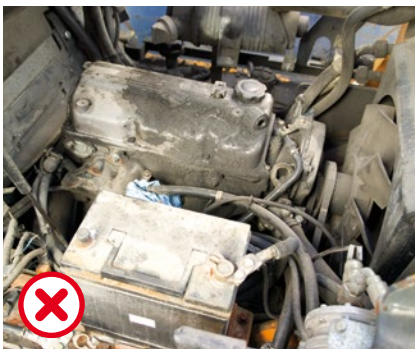
- Beschadigde motor/onderdelen door inwerkingen van buitenaf
- Lekkages aan motor (bijv. olie/koelvloeistof)
- Uitlaat maakt opvallende geluiden of zichtbare uitstoot bij werking
- Overmatige slijtage door gebrekkig onderhoud

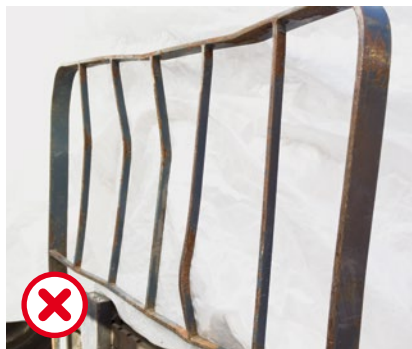
- Verbogen vorkenbord
- Vervormd lastrek
- Niet functionerende vorkvergrendelingen (pallen)
- Hydraulische leidingwerk zonder ernstige slijtage

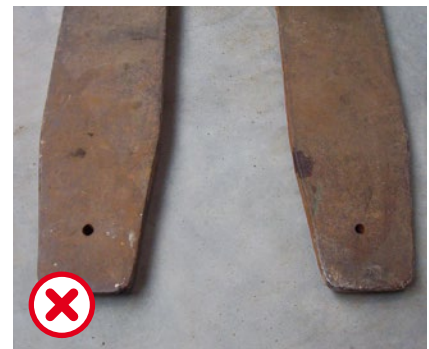
- Slijtage boven grens van 10%
- Verbogen vork of op andere wijze vervormd
- Gerafeld of scherpe randen aan voorzijde

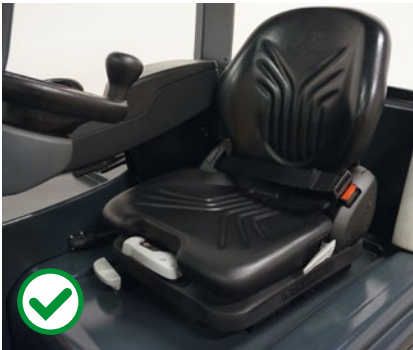
- Stoel (incl. stoelcontactschakelaar) functioneel in alle standen
- Stoelbekleding is ongescheurd en zit niet los
- Gordel functioneert volgens RDW-veiligheidseisen (gordel vergrendelt bij trekken, gordel is ongescheurd)

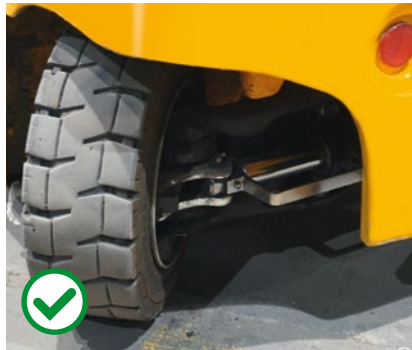
- Assen functioneren en zijn vrij van lekkage
- Vrij van zichtbare schade en/of opvallende geluidsontwikkeling
- Bevat geen vreemd materiaal

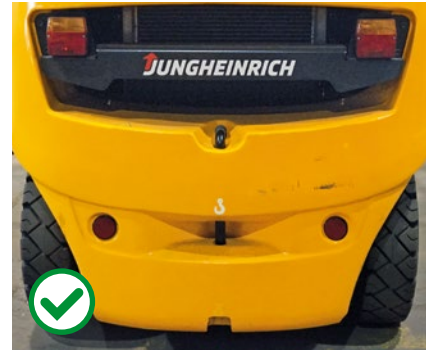
Contragewicht

- Mechanisch in originele staat
- Ventilatorbeschermerk en koppelingsbouten zijn aanwezig en functioneren

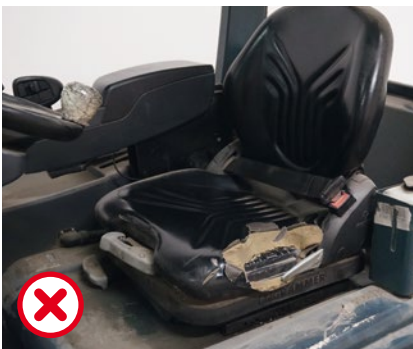
- Ontbrekende stoelonderdelen (bijv. afdekking aan achterkant)
- Losse of gescheurde stoelbekleding
- Ontbrekend of niet-werkend veiligheidssysteem
- Ontbrekende gebruikershandleiding

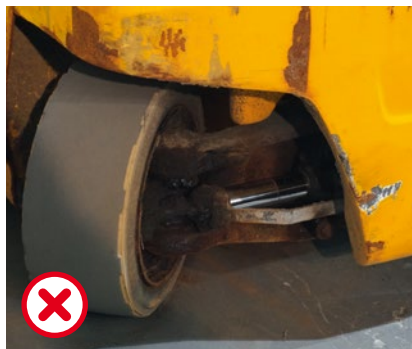
- Onvoldoende functiewerking
- Lekkages of uitwendige beschadigingen

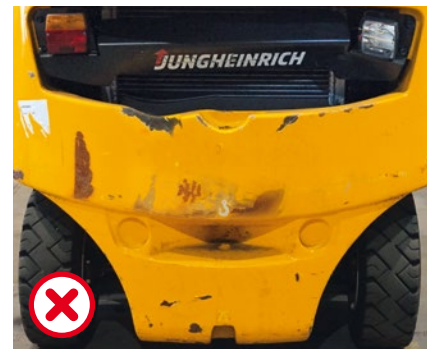
- Beschadigingen aan contragewicht
- Mechanische modificaties (bijv. extra gewicht)
- Koppelingsbouten en/of ventilatorbeschermerk vervormd of afwezig

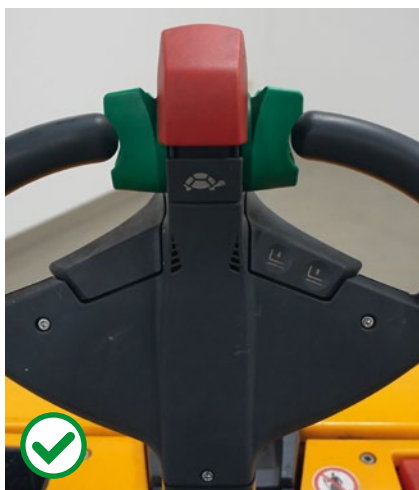
Dissel

- Complete dissel en alle functies werken
- Functionele gasdrukveer (stelt automatisch loodrecht)

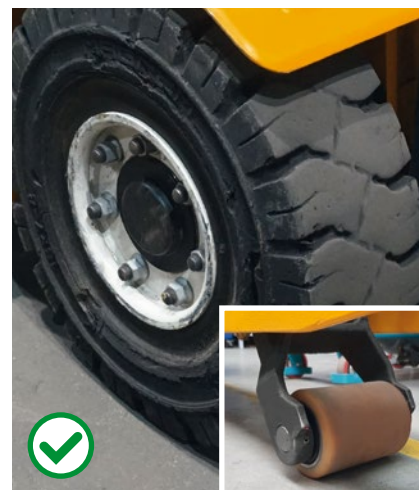
Wielen en banden

- Banden/rollen zitten vast aan de velg en slijtage is onder de BMWT-Keur grens
- Velgen zonder vervorming, wielbouten compleet
- Functioneel/zonder vreemd materiaal

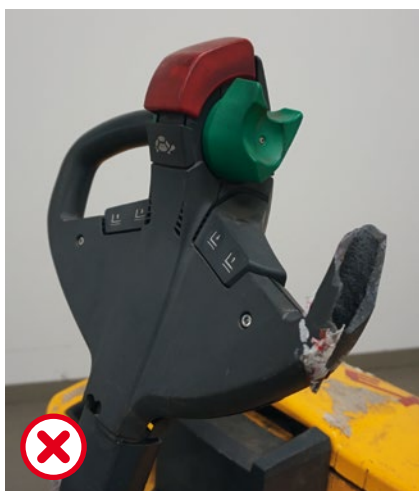
- Een of meerdere functies werken niet meer
- Scheuren, vervormingen en/of uitbarstingen

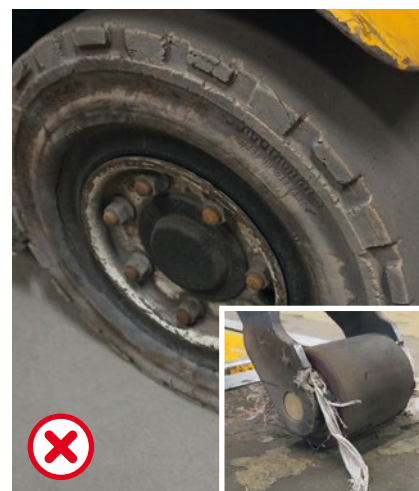
- (Thermische) vervorming van loop- en/of zijvlakken
- Barsten en/of scheuren
- Restprofiel onder de BMWT-Keur slijtagegrens
- Junior trucks: vreemd materiaal (plastic) in aandrijfwielen

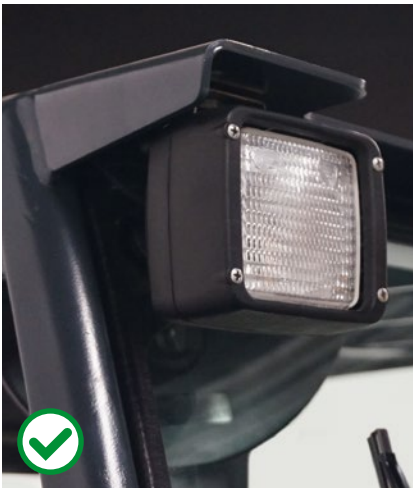
Verlichting

- Compleet en functioneel conform levering
- Lichtunits zijn onbeschadigd (kunststof/houder/glas)

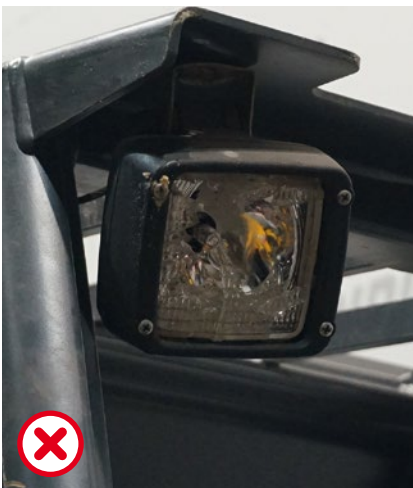
- Ontbrekende of (half)losse verlichting
- Kapotte behuizing
- Gescheurd of gebroken glas

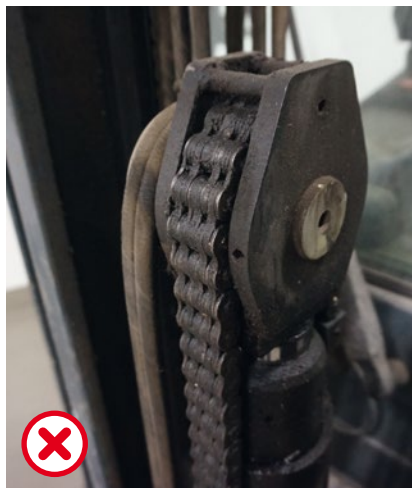
- Vervormingen aan mastprofielen en/of traversen
- Defecte loopwielen (door droogloop en/of slijtage in de mastprofielen)
- Mastcilinder(s) vervormd
- Inkeping(en) in het chroom van de mastcilinders (drukbelasting)
- Lekkages aan pakkingen

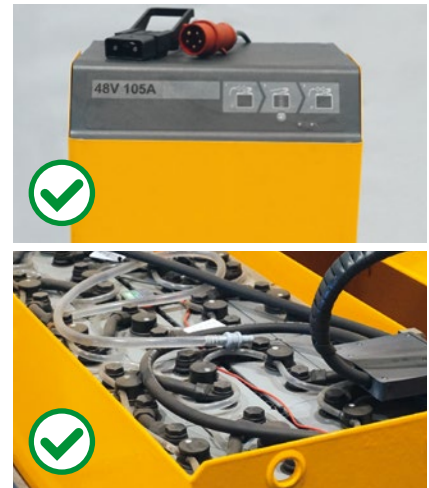
Lader en accu

- Lader compleet en functioneel zonder zichtbare schade
- Laadstekker functioneel
- Accu functioneel

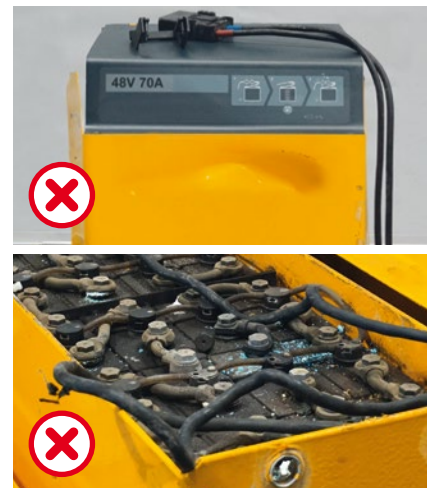
- Andere lader/accu dan geleverd
- Vervormingen aan lader
- Defecte laadstekker
- Vervormingen aan accu
- Ontbrekende accucellen

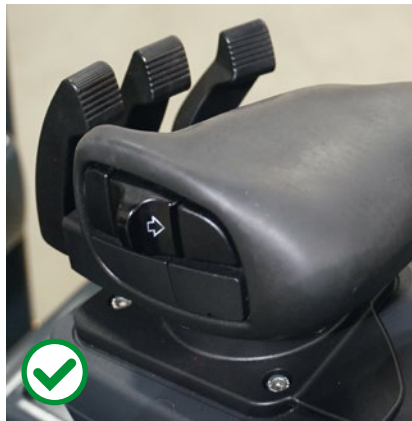
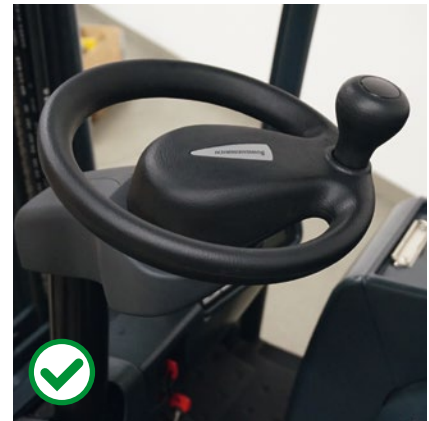
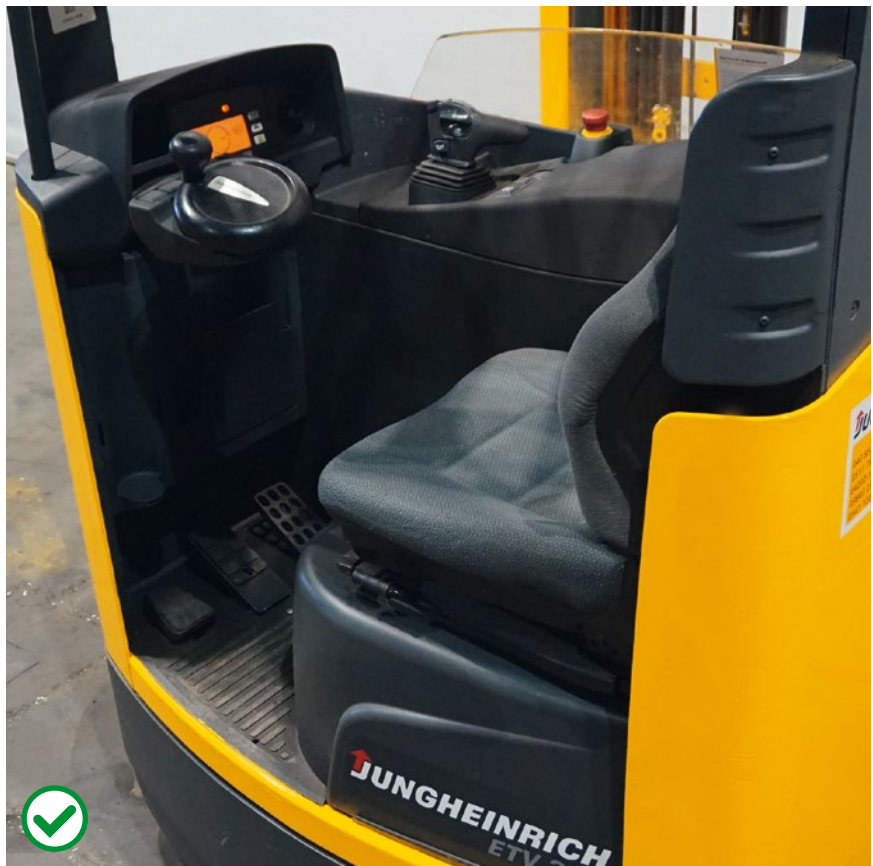
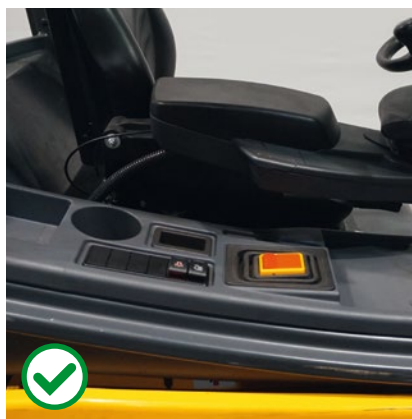
Bestuurdersplek

- Functionerend stuurwiel incl. stuurwielknop
- Hydraulische hendels functioneren
- Alle controle-indicaties functioneel
- Voetplaat functioneel
- Bekledingen/omhulsels zonder beschadigingen, scheuren of breuken
- Display functioneel
- Dashboard functioneel
- Remmen functioneel volgens RDW (links en rechts gelijkmatige werking bij rechtuit rijden)

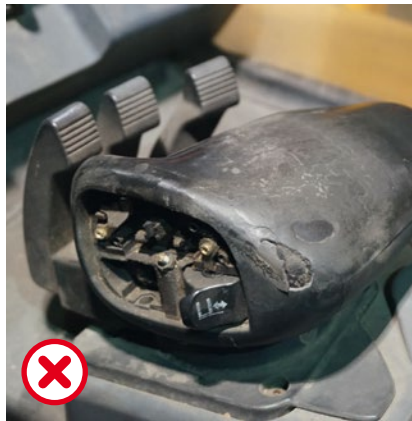
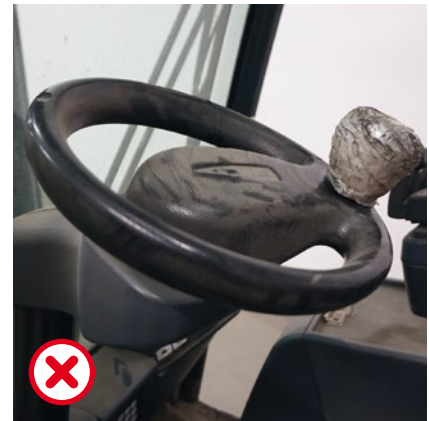
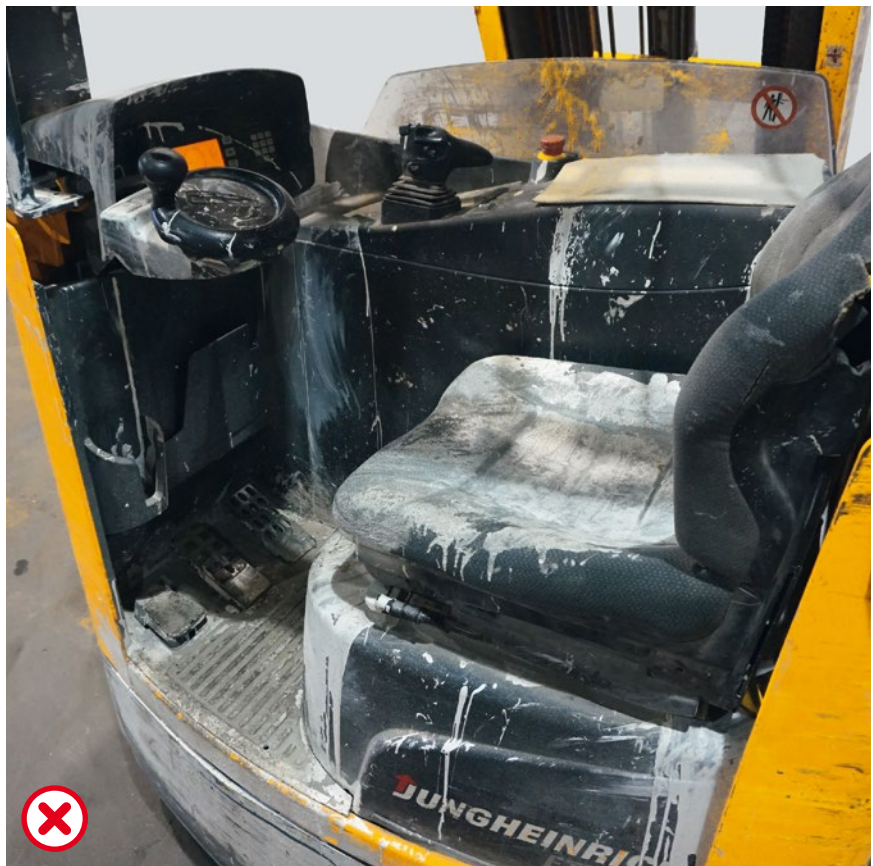
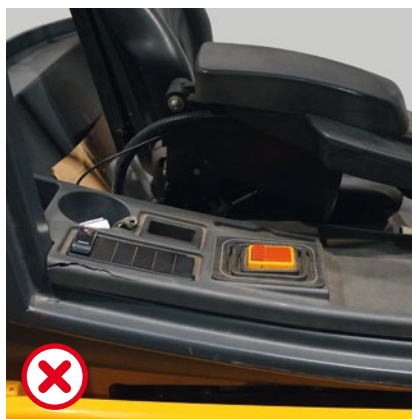
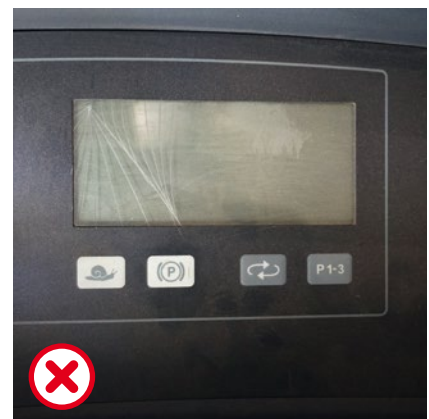
- Hydraulische hendels met schade en/of speling
- Niet-werkende controle-indicaties of krassen op het display
- Niet functionerende voetplaat
- Ontbrekende anti-slipmat
- Beschadigingen aan bekleding of omhulsels
- Niet werkend dashboard
- Niet werkende board computer
- Niet werkende remsystemen (bedrijfsrem, elektromotorische afremming, handrem, dodemansschakelaar of disselkopschakelaars bij meelooptrucks)
- Ontbrekende onderdelen

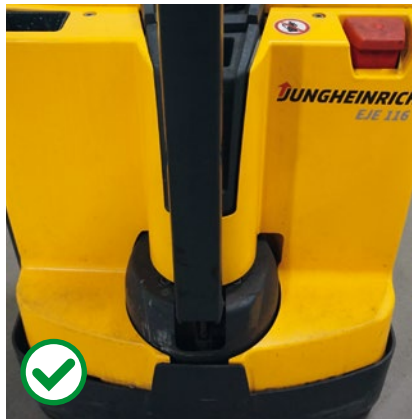
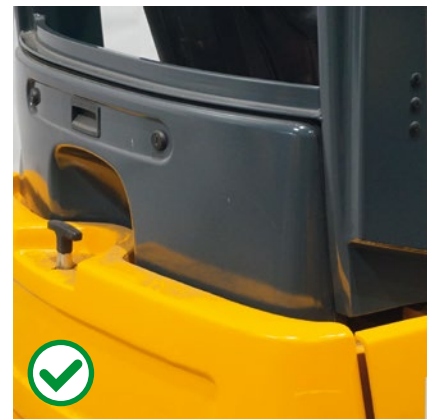
Chassis

- Alle beschermings- en afdekplaatwerk is compleet en functioneel
- (Accu)zijdelen compleet zonder wezenlijke vervormingen

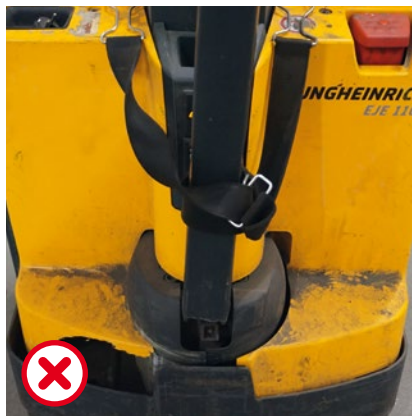
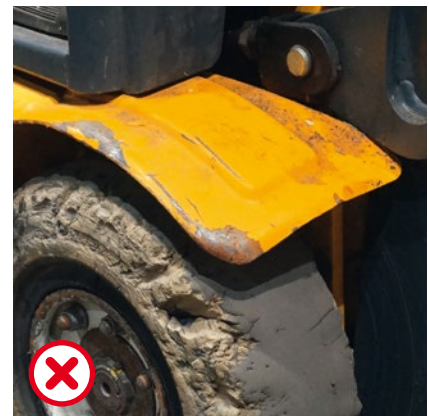
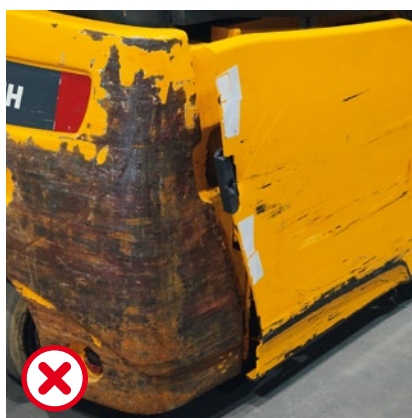
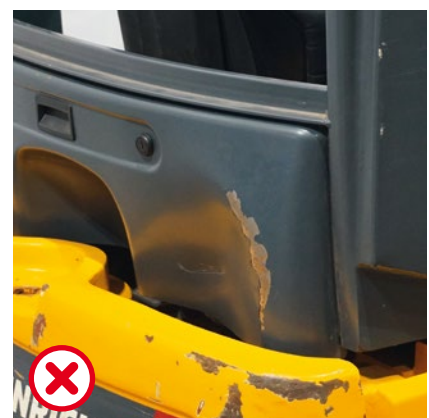
- Mechanische vervormingen aan dragende delen
- Vervorming aan het bescherm-dak of stangen
- Beschadigde of vervormde kunststofdelen
- Resten van stickers of zelf aangebrachte verkleuringen
- Mechanische vervorming van kappen

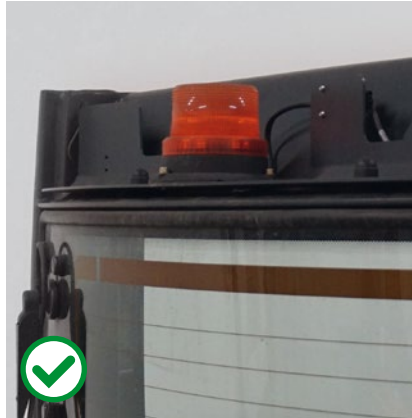
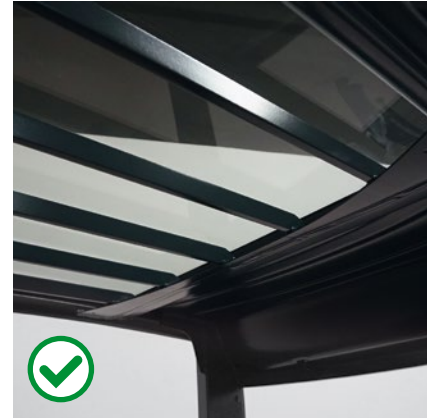
Cabine

- Voor- en achterdelen alsmede deuren compleet en functioneel en vrij van vervormingen
- Onbeschadigde ruiten, zonder krassen
- Ruitenwissers en ruitensproeier functioneren
- Alle cabinefuncties operationeel (ruitensproeier voor en achter, verwarming en ventilatie, cabineverlichting, dakraam, spiegels, achterrautverwarming, radio, ramen kunnen open)

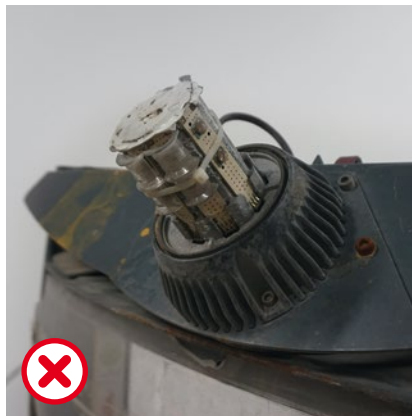
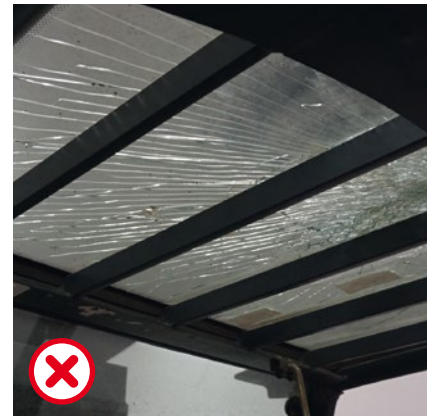
- Cabinestangen en/of cabineonderdelen (dak, deuren, voorruit, achterraut) incompleet, beschadigd en/of vervormd
- Scharnieren van de cabinedeur vervormd
- Niet of onvoldoende functionerende accessoires
